БОРЬБА
ЗА ОСОВЕЦ

БОРЬБА ЗА ОСОВЕЦ

Автор в кратком очерке описывает устройство и состояние крепости Осовец к началу Мировой войны 1914—1918 гг. и борьбу этой крепости против германцев в 1915 г. В заключении автор **1964 г.** делает выводы, полезные для современных укрепленных районов.

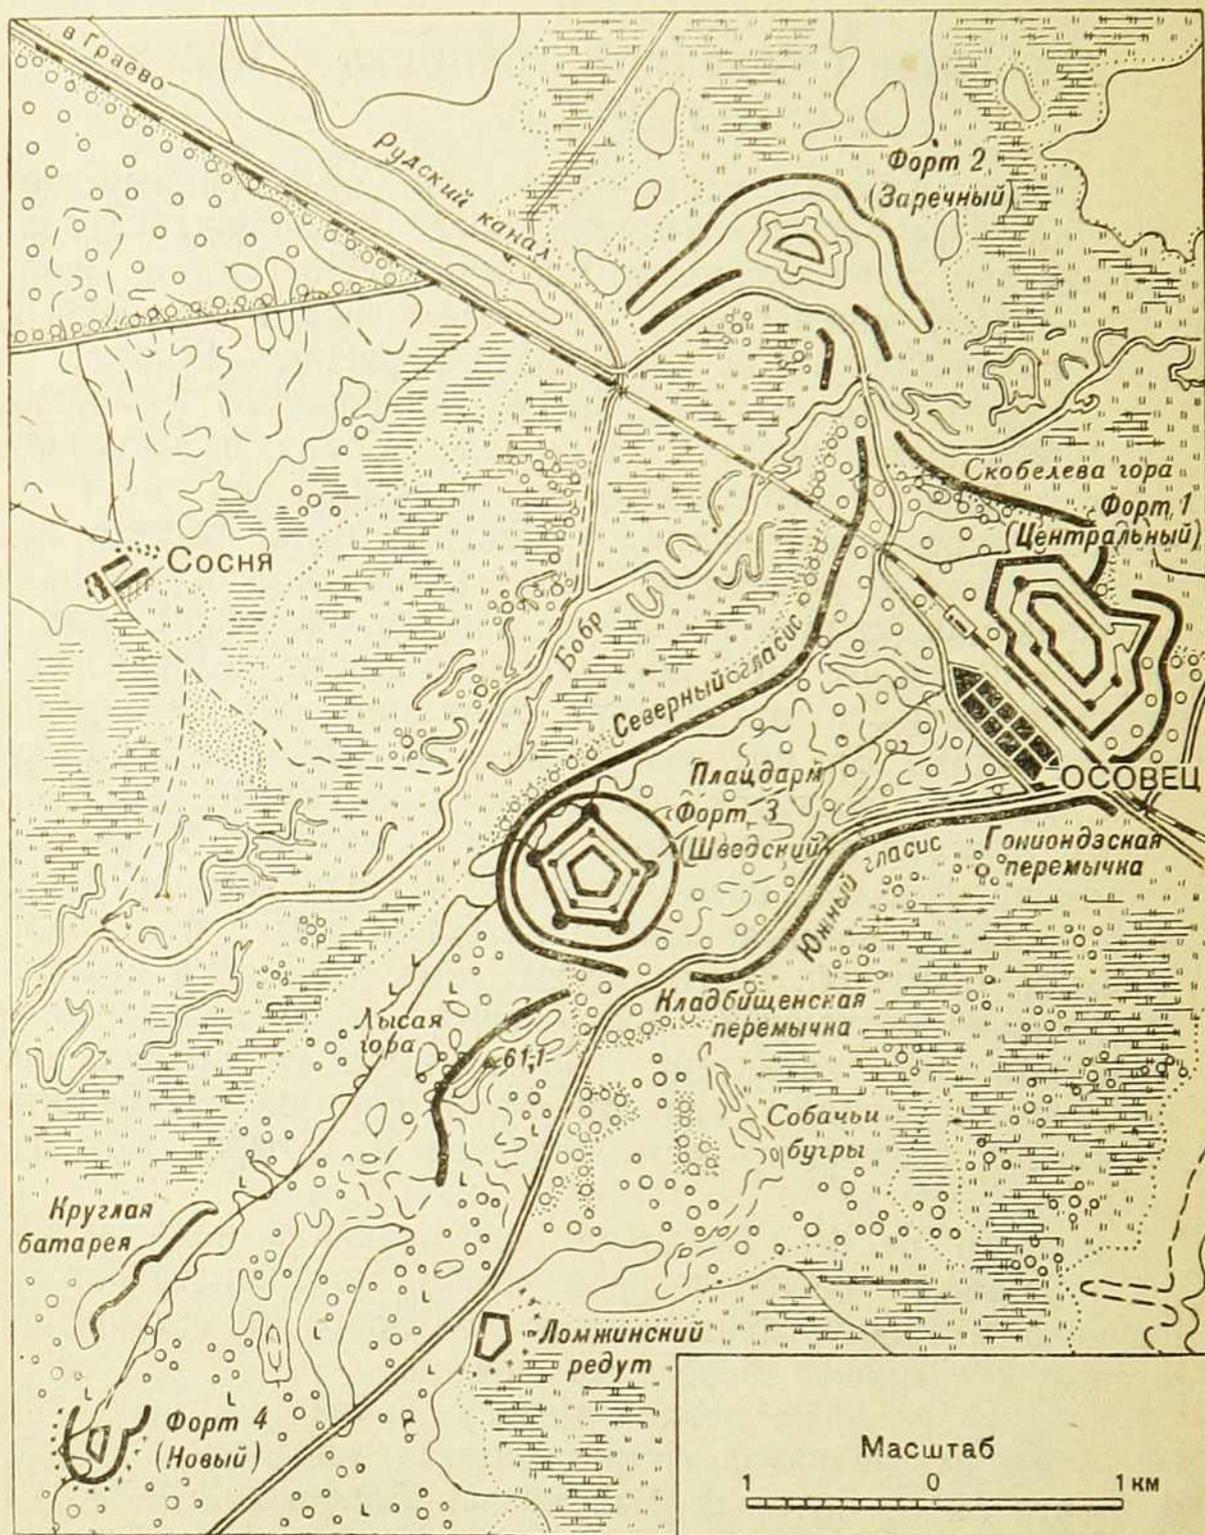
Схема 3. Схема развития Осовецкой крепости

ляными брустверами высотой до 2 м. Через Бобр был построен деревянный мост на сваях, прикрытый земляным тет-де-поном, вооруженным четырьмя полевыми орудиями (см. схему 3).

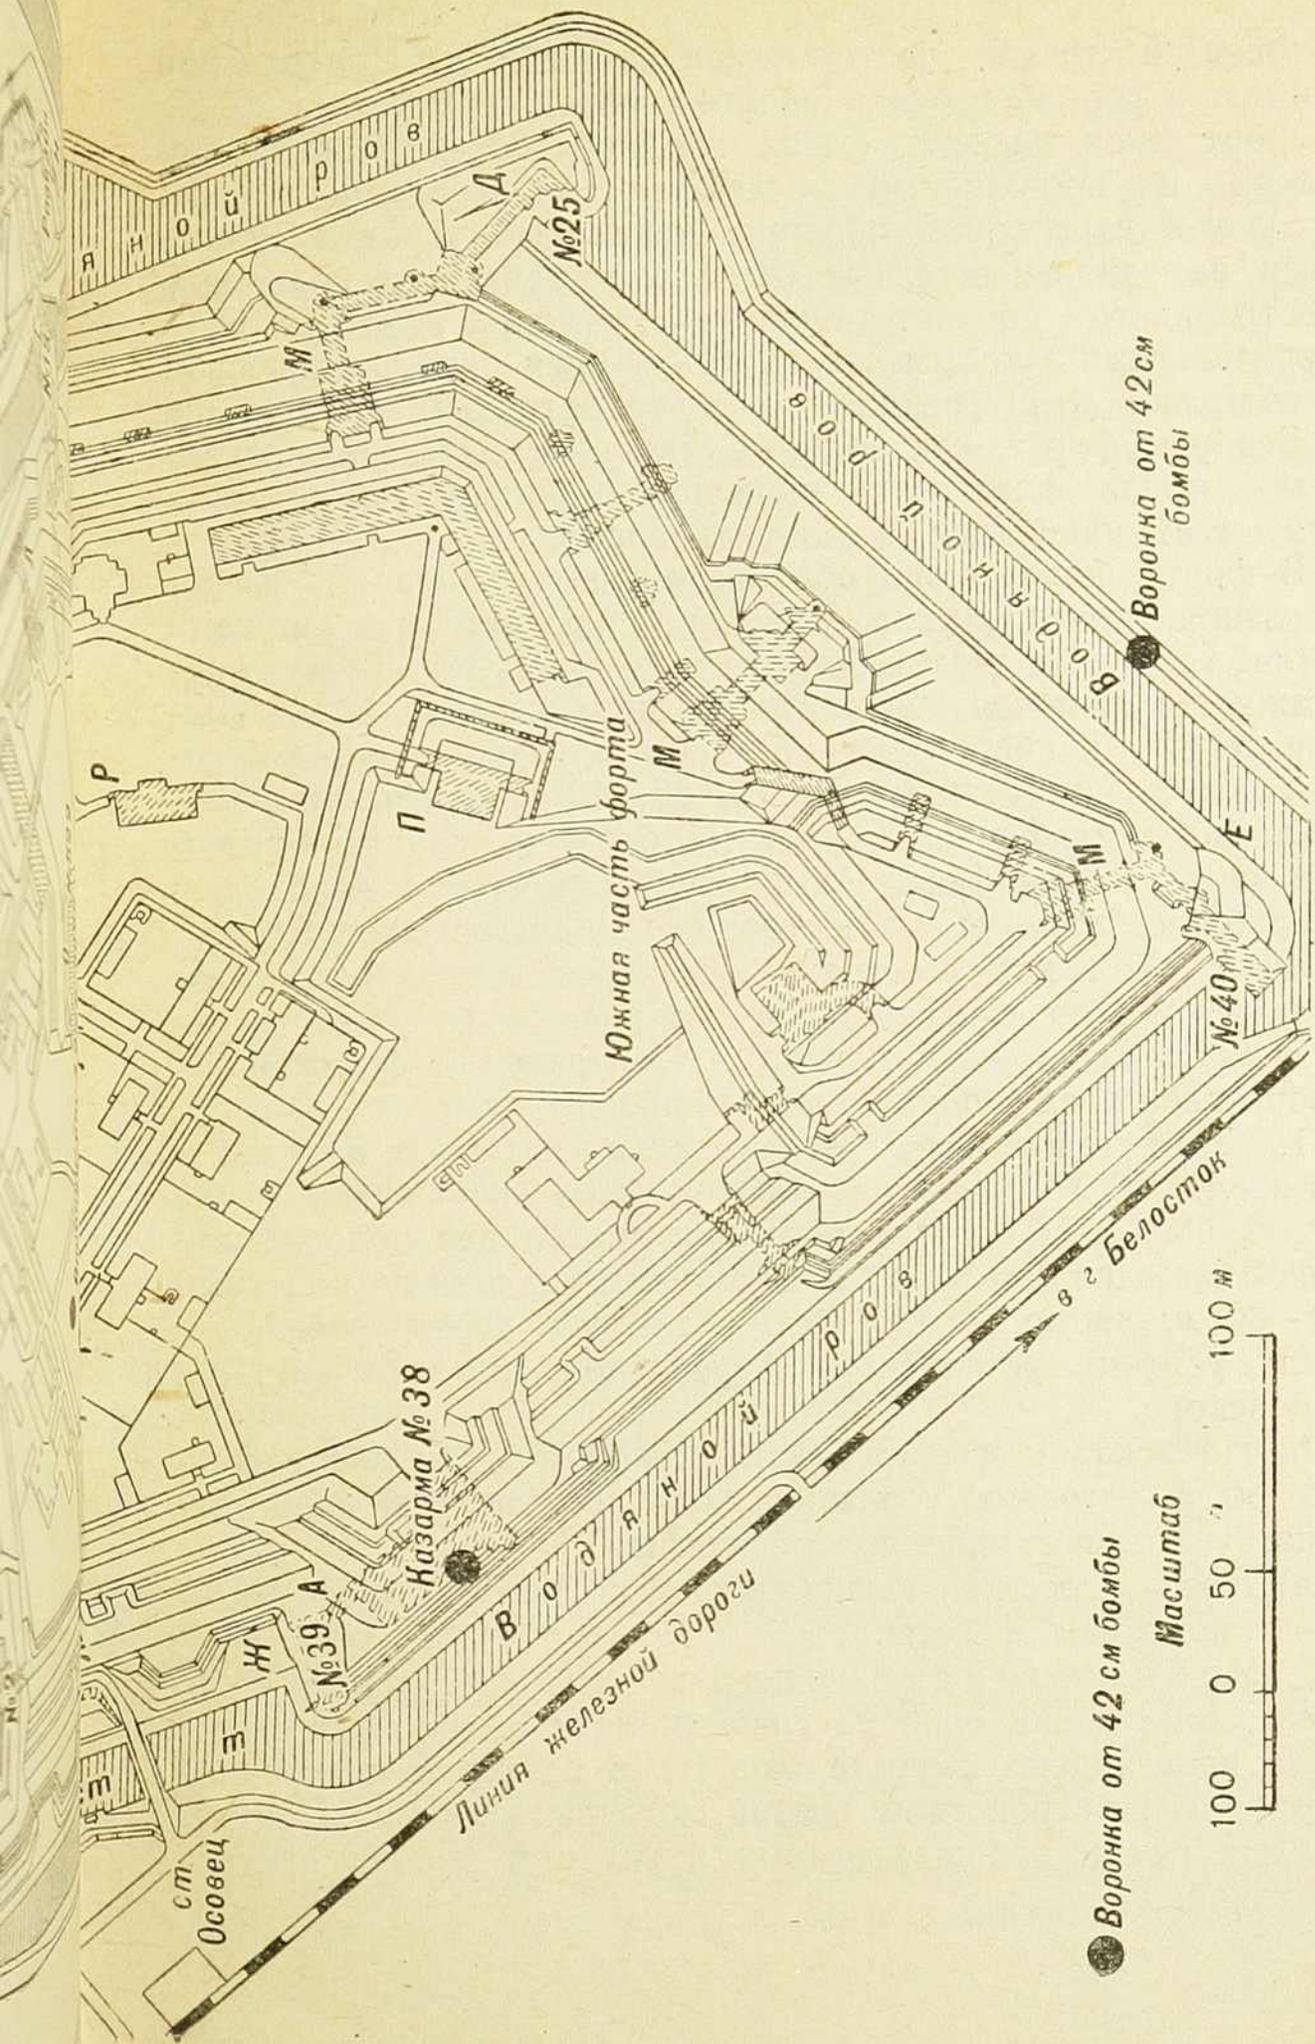
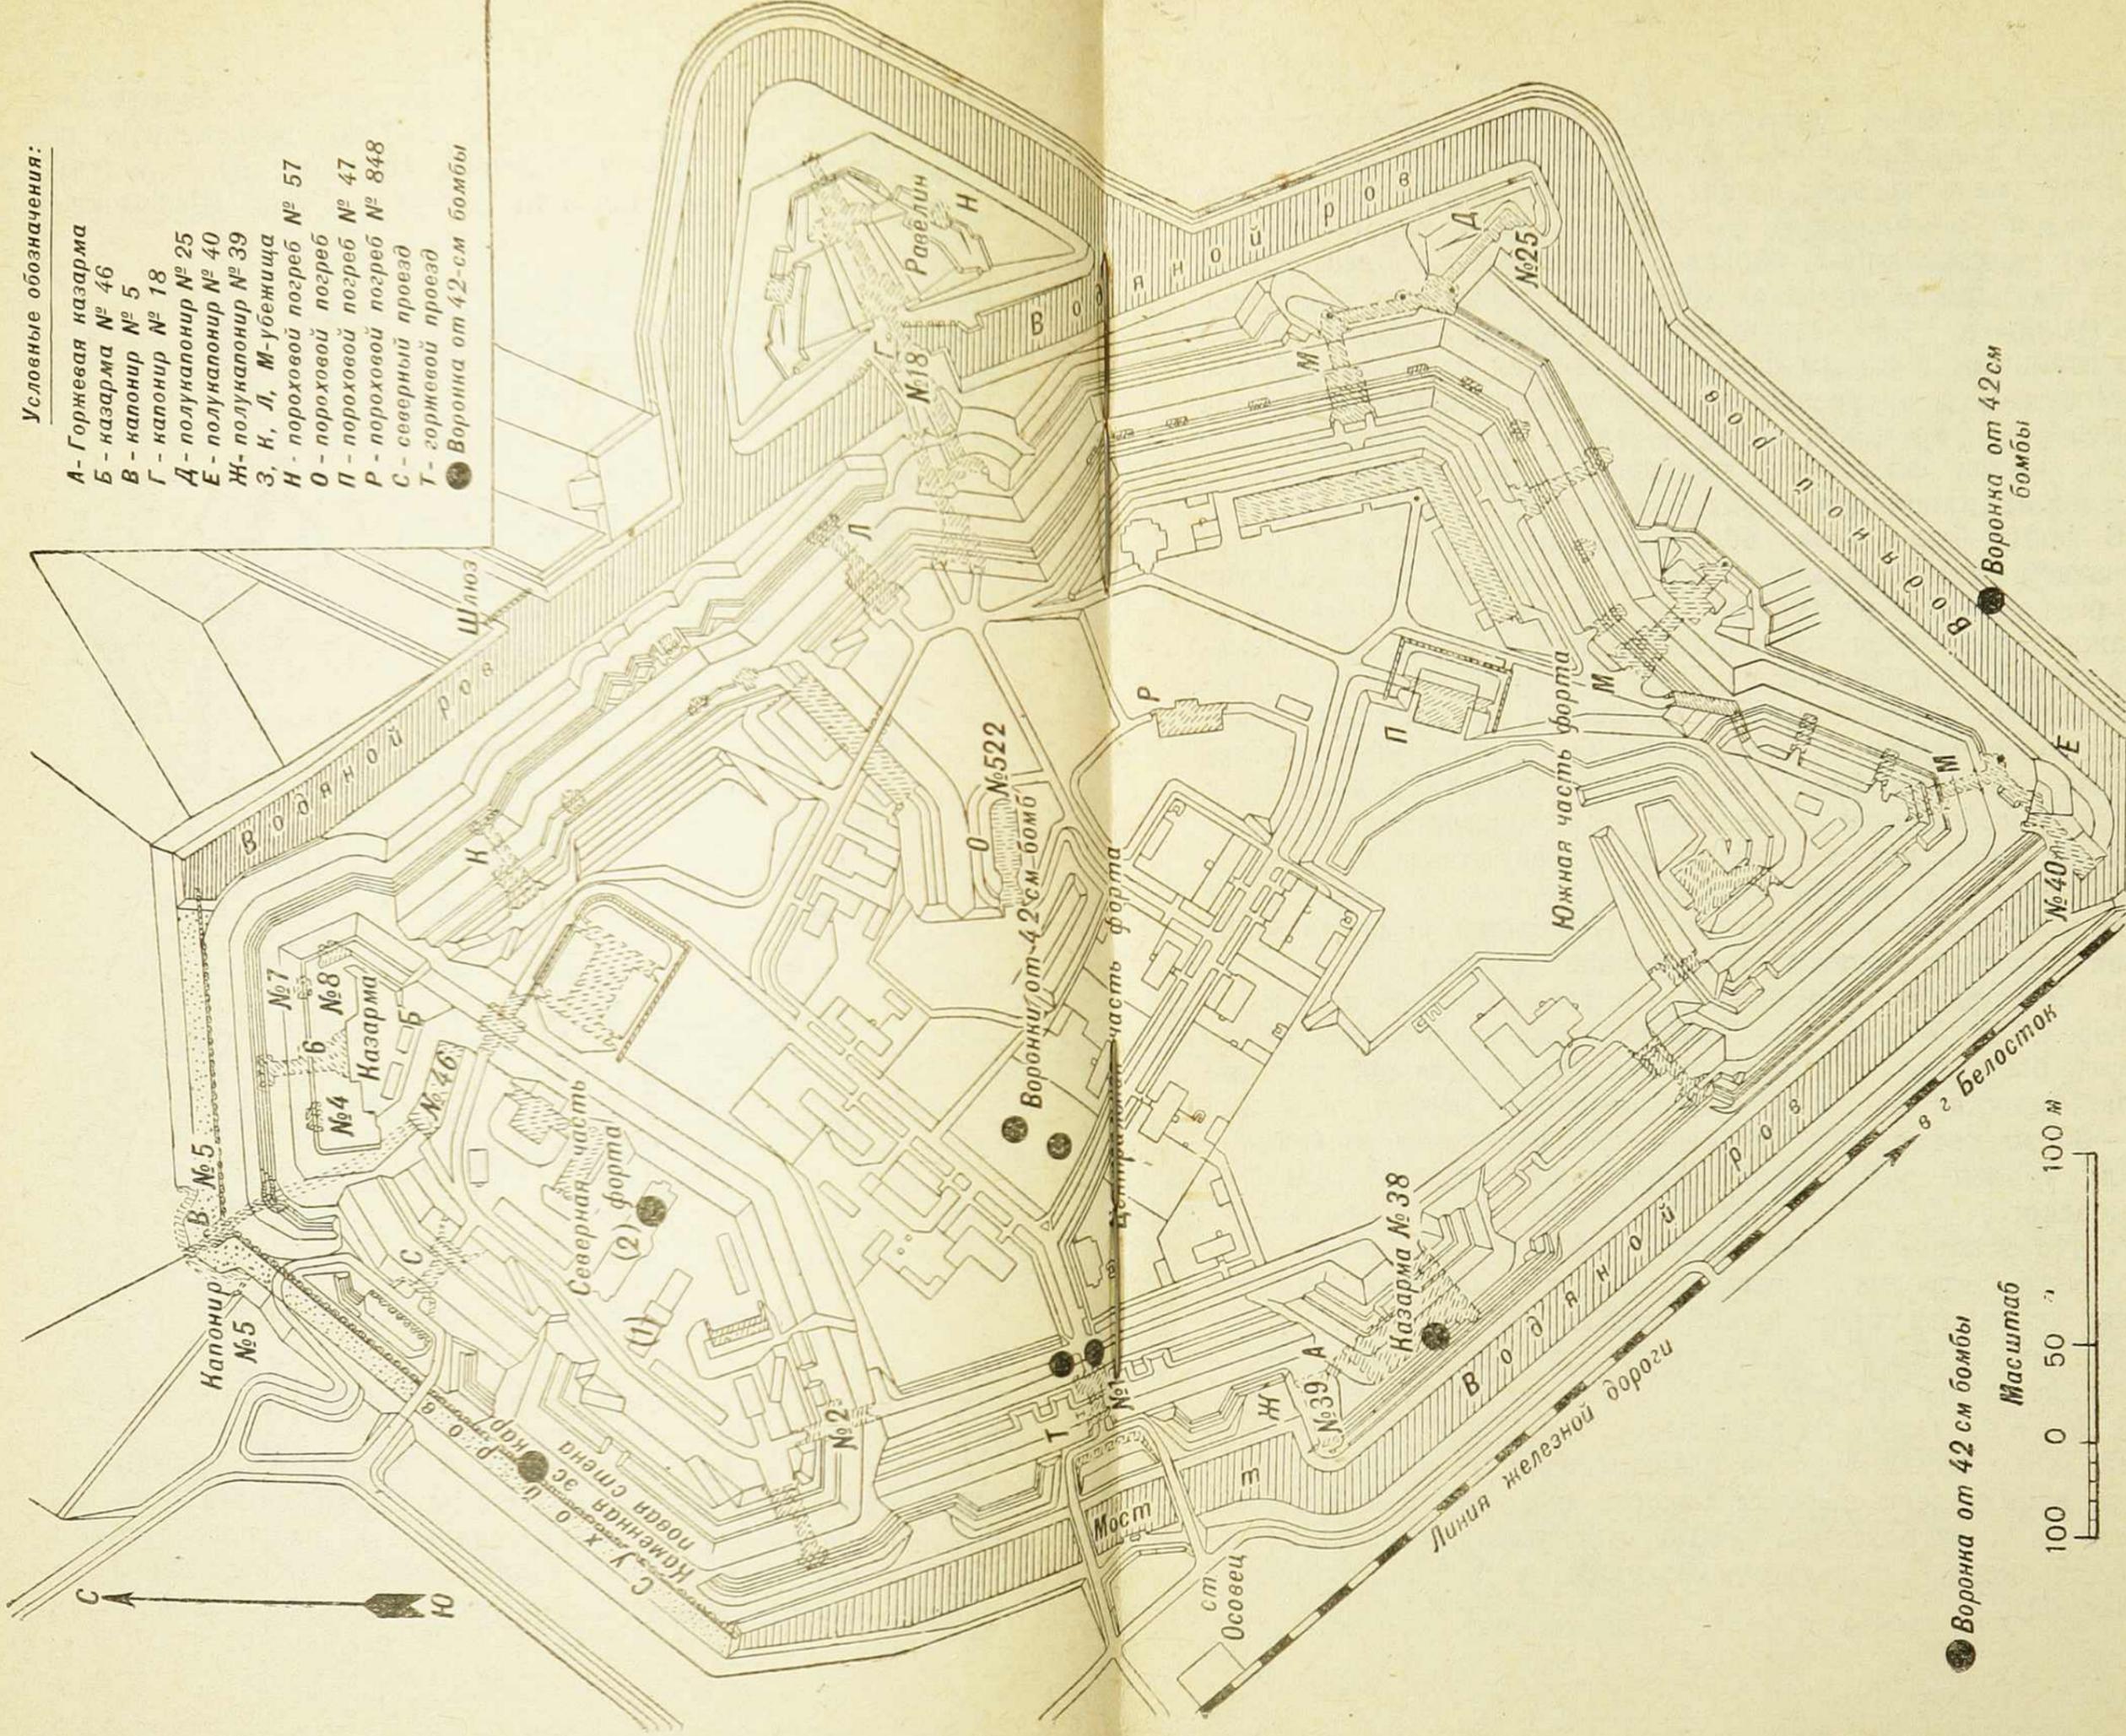
Черт. 1. Форт № 1 (Центральный)

Форт № 1 Центральный (черт. 1) представлял собой тип сильного форта-заставы. План форта — неправильный пятиугольник с вынесенным в северо-восточном направлении рavelином. Поперечными траверсами форт делился на три части: северную, центральную и южную.

- А - Горжевая казарма
- Б - казарма № 46
- В - капонир № 5
- Г - капонир № 18
- Д - полукапонир № 25
- Е - полукапонир № 40
- Ж - полукапонир № 39
- З, К, Л, М - убежища
- Н - пороховой погреб № 57
- О - пороховой погреб
- П - пороховой погреб № 47
- Р - пороховой погреб № 848
- С - северный проезд
- Т - горжевой проезд
- - Воронка от 42-см бомбы

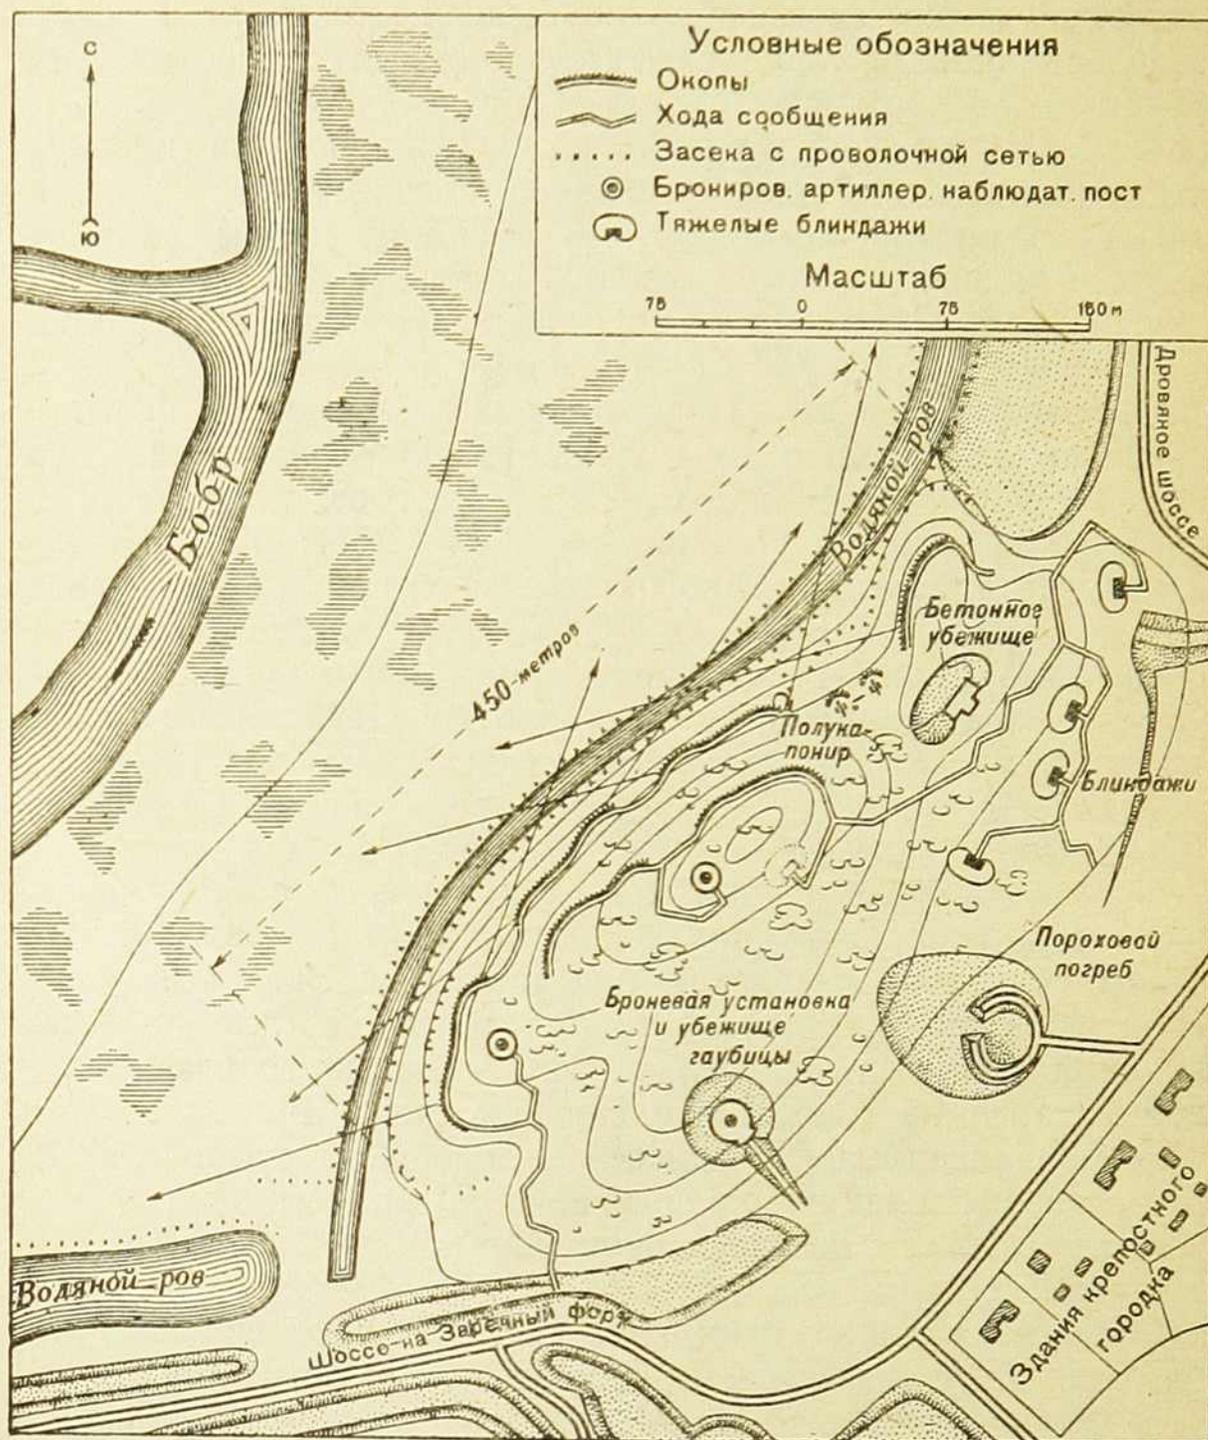
Схема 6. Схема укреплений на Скобелевой горе

тыми ходами сообщений; перед окопами весь скат горы был оплетен по пням проволокой. Для продольного обстрела доступов к участку северного гласиса был устроен тяжелый пулеметный полукапонир; в южный скат

горы было врезано несколько сильных убежищ дерево-земляного типа.

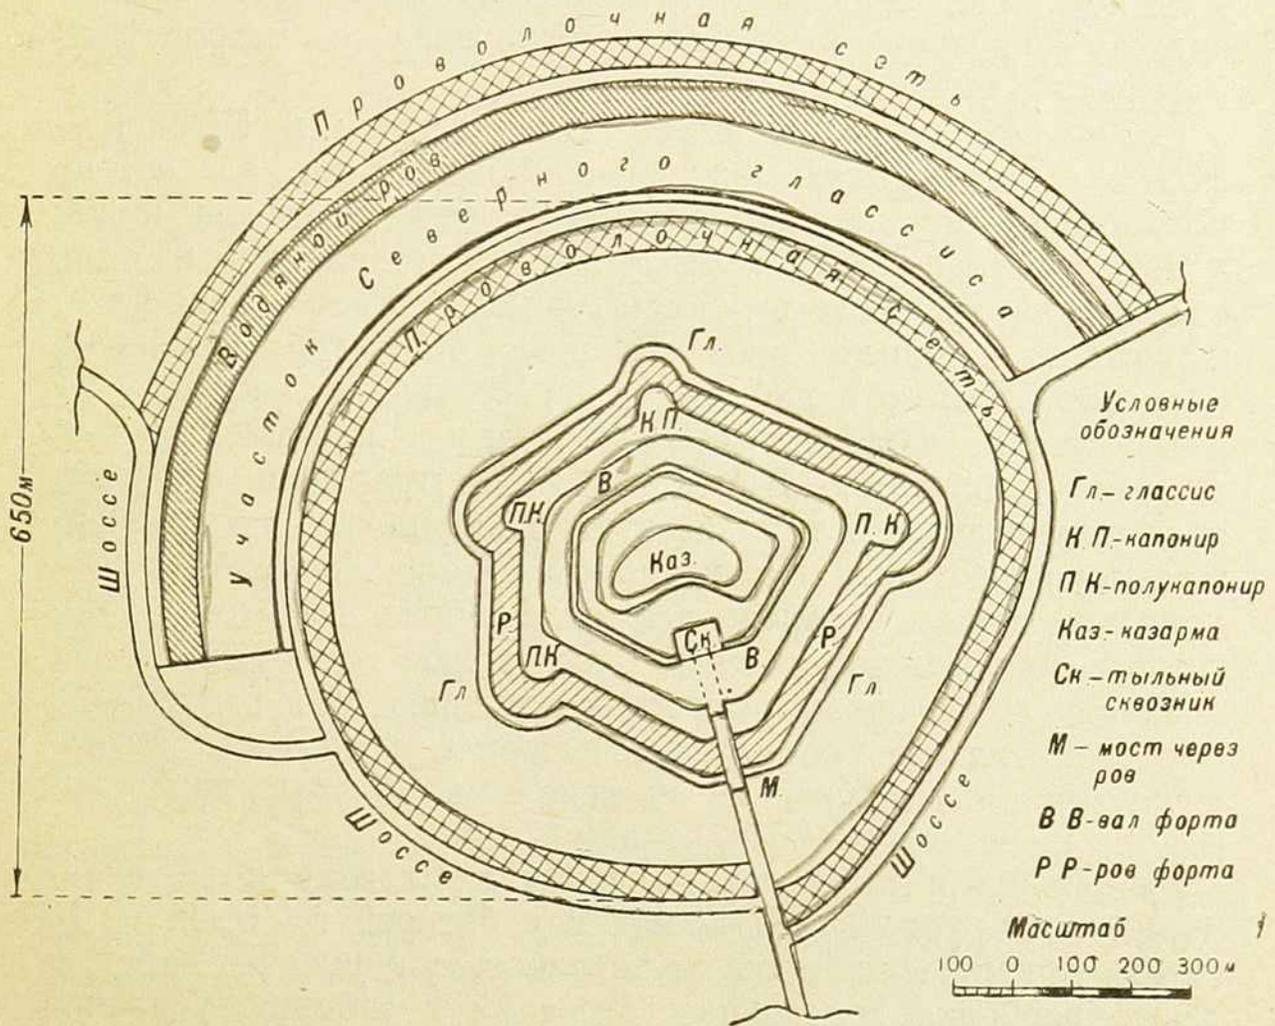
Черт. 3. Схема Шведского (№ 3) форта

Форт № 3 Шведский (черт. 3) представлял собой тип форта 90-х годов с некоторыми усовершенствованиями.

Начертание форта в плане — почти правильный пятиугольник, профиль форта с одним валом, приспособленным к стрелковой обороне, на валу несколько броневых наблюдательных пунктов. Рвы сухие, трапециoidalной формы, с земляным эскарпом и контрэскарпом; рвы обороняются фланговым пушечным огнем из кирпичных, усиленных бетоном капониров и полукапониров.

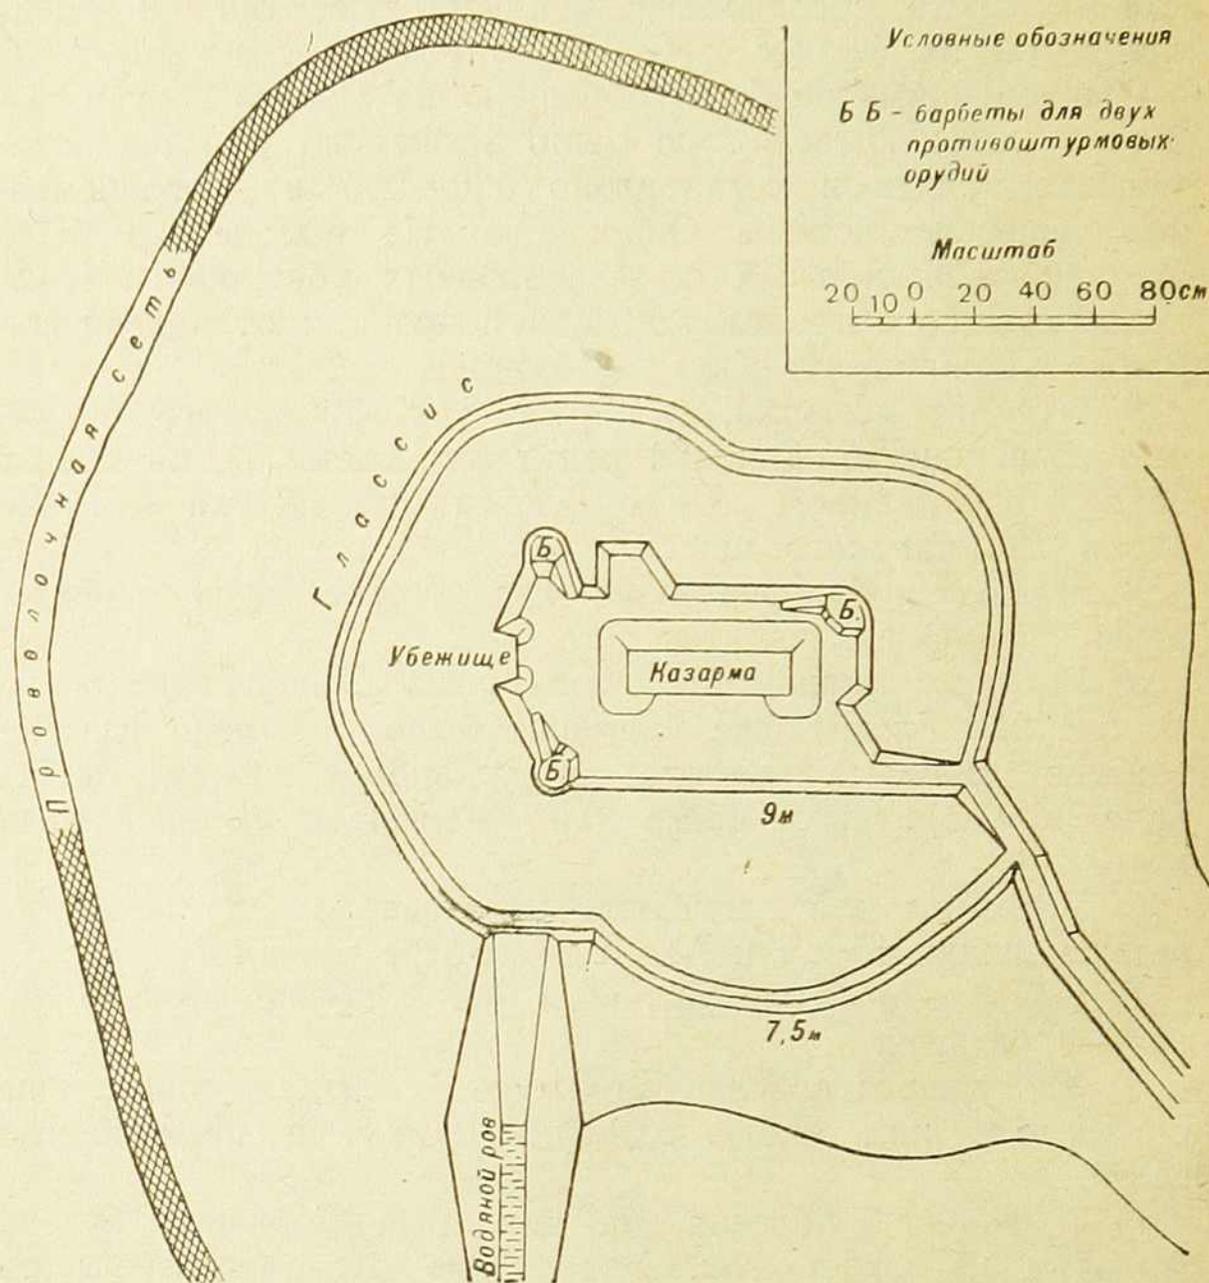
Черт. 4. Форт № 4 (Новый)

Форт № 4 Новый (черт. 4). — форт небольшой, типа обеспеченной от штурма казармы, профиль гласиснообразная, рвы сухие без фланговой обороны, но с возможностью обстрела косым пулеметным огнем; в исходящих углах насыпано три барбета на два орудия каждый.

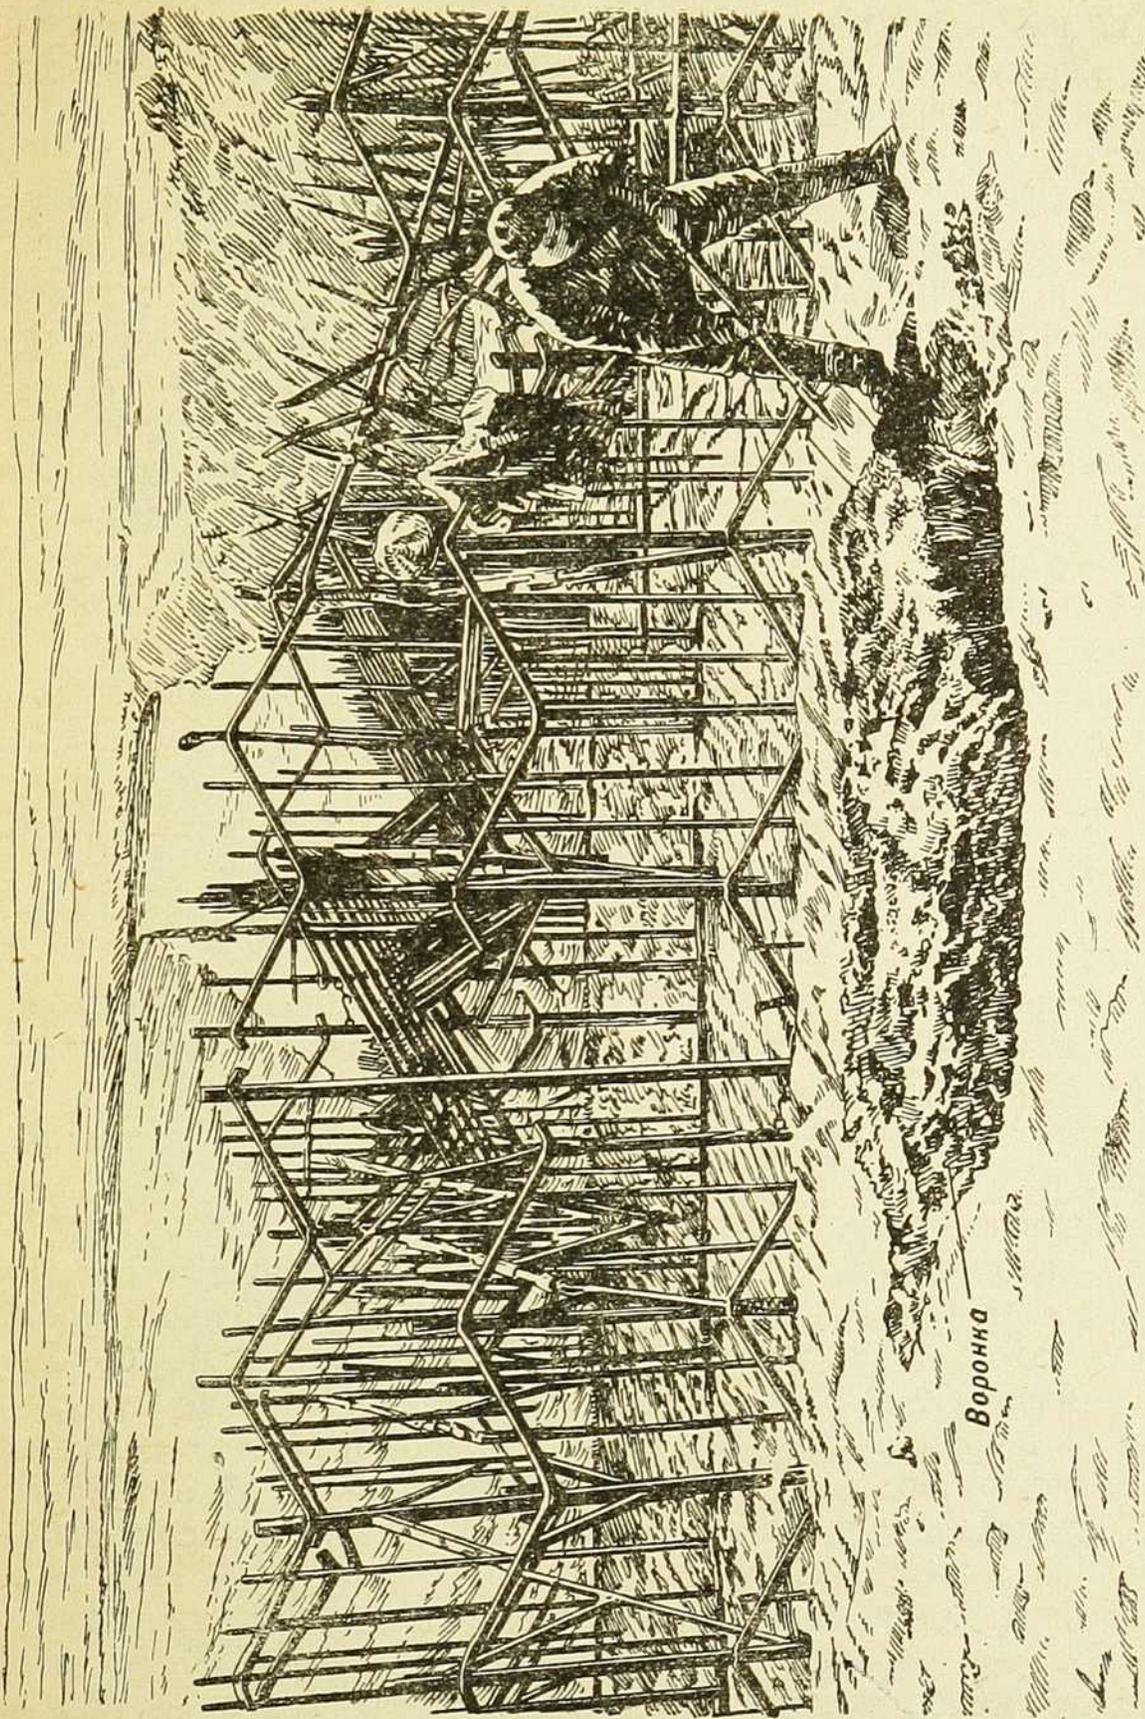
Черт. 5. Тип решетки системы Ощевского

Во рвах имелись решетки системы Ощевского на бетонных столбах (черт. 5); у подошвы гласиса — проволочная сеть шириной 10 — 12 м на железных кольях. Внутри форта расположена бетонная казарма на роту, покрытие казармы сводчатое, толщиной 1,2—1,5 м, неармированного бетона, без противооткольных средств; выходы из казармы не прикрыты сквозниками и только в мобилизационный

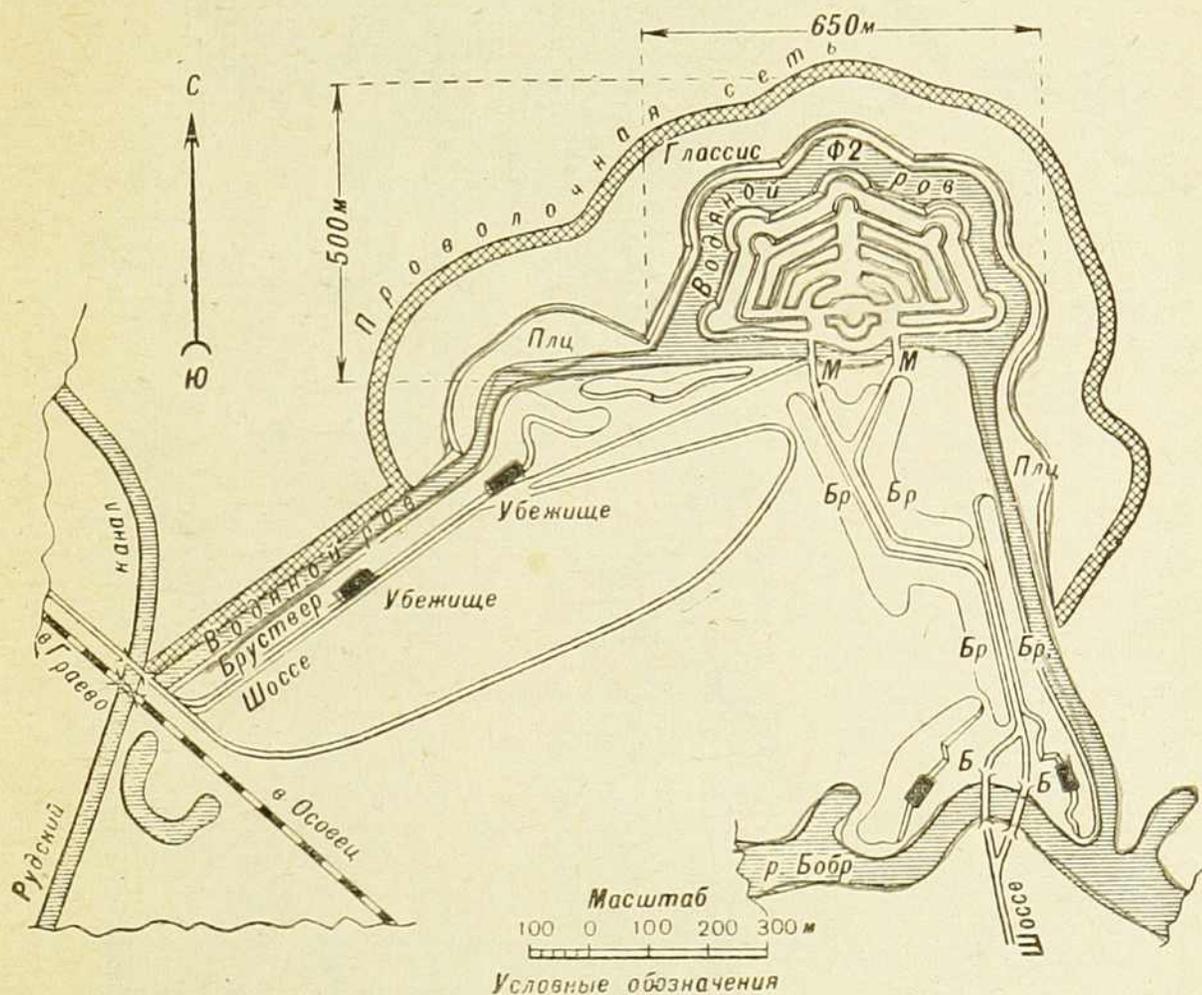
Черт. 7а. Заречный (№ 2) форт и Заречная позиция

Ф2 - Заречный форт; Б Б-батареи №№ 7 и 8; Бр-участки брустверов; Плц-плацдарм;

В мобилизационный период на Заречной позиции были произведены следующие работы:

а) у подошвы гласиса Заречного форта была устроена проволочная сеть шириной 15—20 м, такая же сеть была

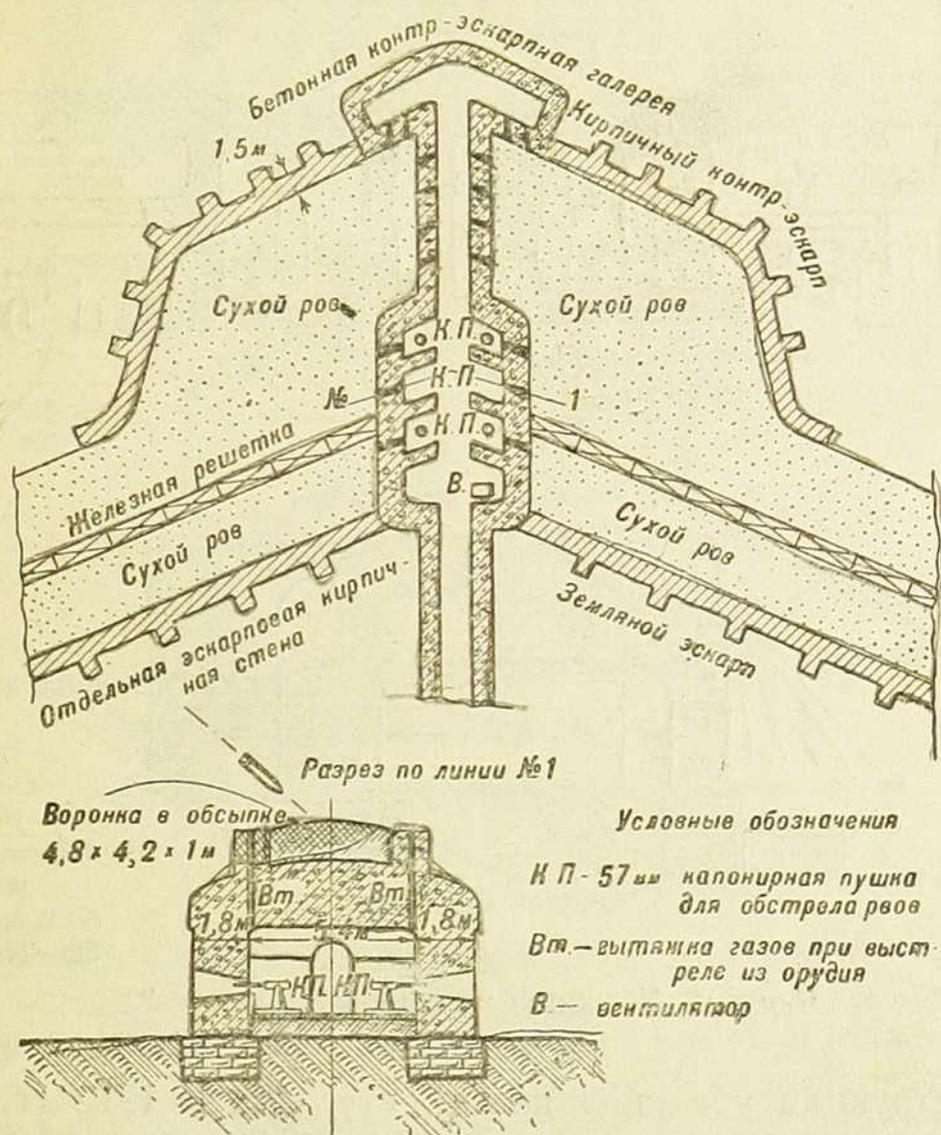
Черт. 8. Капонир № 5 Центрального форта

для освещения рвов — вправо и влево от капонира. Капонир сообщался бетонной потерной с ближайшей казармой № 46 и такой же потерной с контрэскарповой галлеей, из бойниц которой велся ружейный огонь по подступам к амбразурам капонира. Конструкция капонира — сплошная бетонная: бетонный свод толщиной 2,1 м, бетонные опорные стены толщиной 1,8 м и бутовый ленточный фундамент глубиной 1,5 м. Капонир обсыпан толщей земли в 0,75 м с тщательной плакировкой.

Освещение капонира электрическое, вентиляция искусственная.

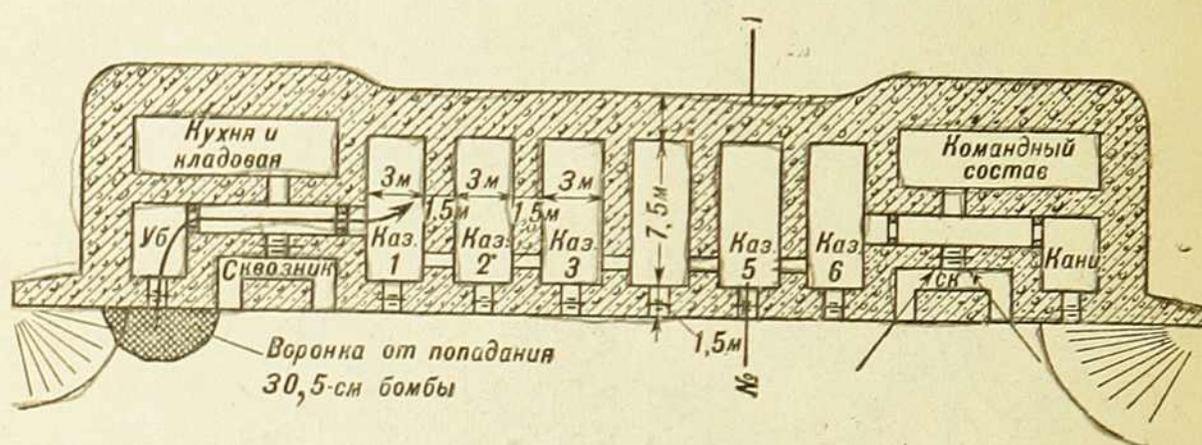
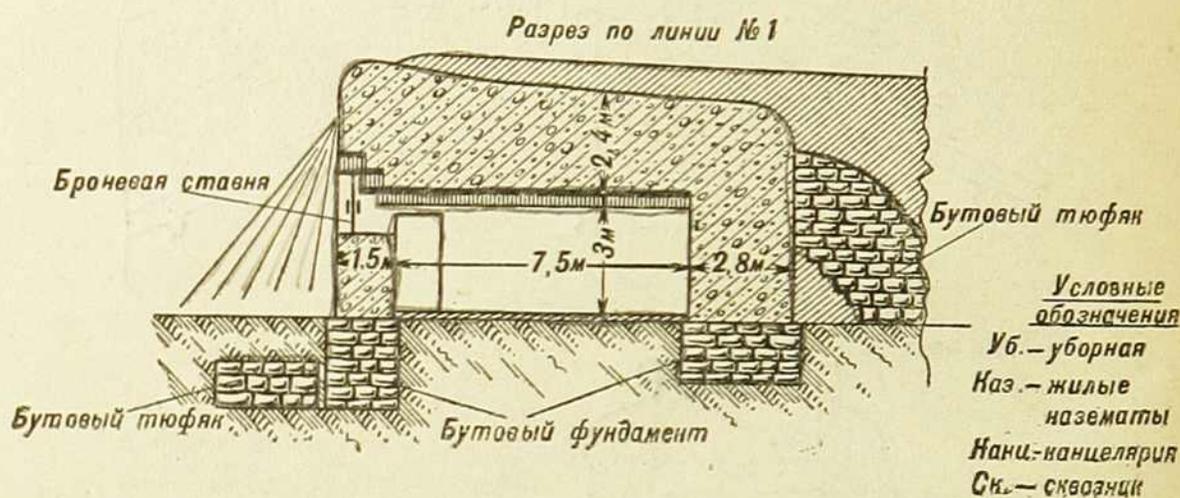
Черт. 9. Убежище на „Дровяном шоссе“

шлюза № 1 (Центральный форт) до Скобелевой горы; убежище было врезано в оборонительный гласис и тщательно замаскировано. Планировка убежища такова: два выхода, обеспеченные коленчатыми сквозниками, каземат для командного состава, семь казематов для людей роты, каземат для кухни и кладовой и каземат для уборной с умывальней; пролет казематов 3 м, длина 7—8 м, высота 2,7 м. Шесть казематов, примыкающих к тыльной стене, имели окна, прикрытые броневыми ставнями.

Конструкция убежища по проекту 1911 — 1912 гг. была достаточно солидной: покрытие 2,4 — 2,7 м бетона на двутавровых балках с асфальтовой прослойкой, боковые и напольная стены толщиной 2,4 м, тыльная 2,1 м, фундамент ленточный бутовый, глубина его 1,8—2,1 м. Напольная стена усилена наклонным бутовым тюфяком на цементном растворе (см. профиль черт. 9), перед тыльной стеной такой же горизонтальный тюфяк шириной 2,5 м, толщиной 1,2 м.

Убежище было обеспечено от мощных бомб, но было беспомощно против газовых атак.

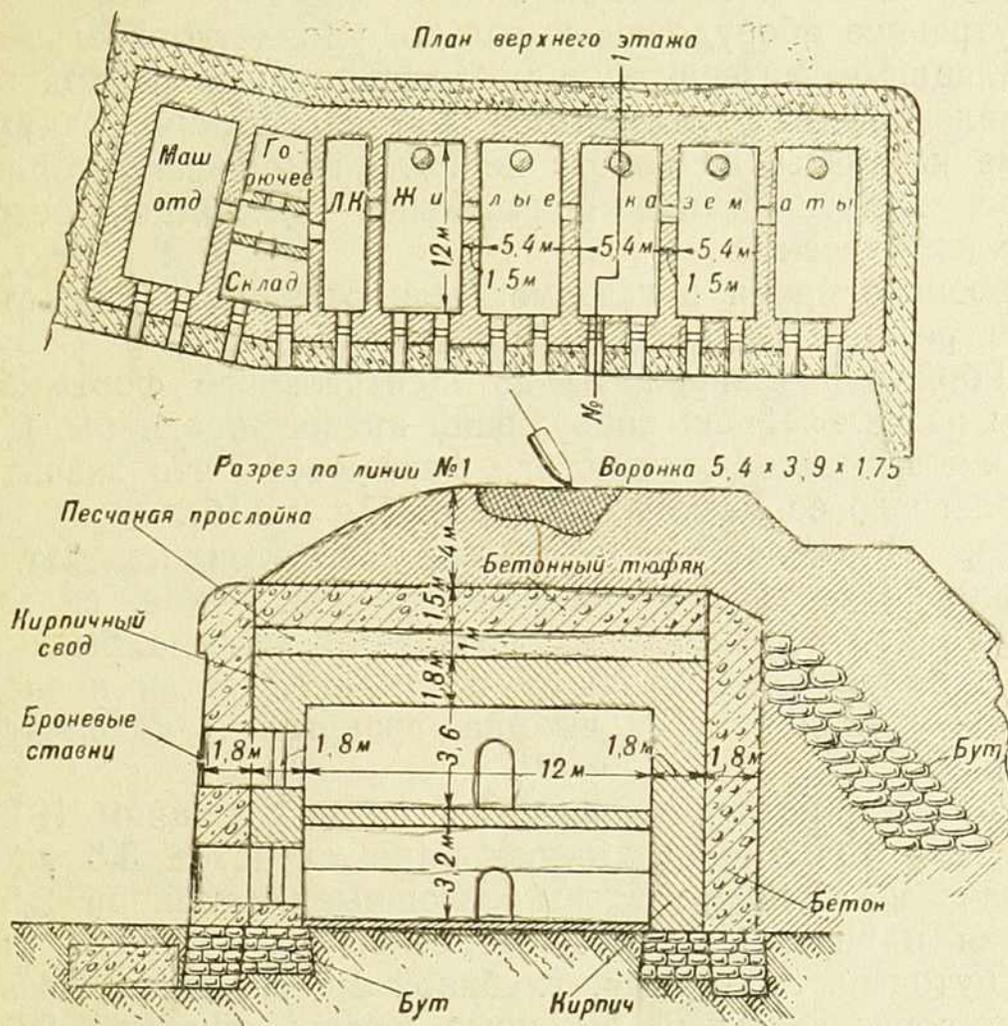
Черт. 10. Казарма № 46 Центрального форта

3. Казарма № 46 Центрального форта (черт. 10) была расположена в северо-западном углу форта и врезана в мощный поперечный траверс форта высотой около 15 м.

В покрытие описанной выше казармы № 46 Центрального форта было два попадания, почти в одну точку,

30,5-см и 21-см бомб. Бомбы произвели в земляной обсыпке общую воронку размерами $5,4 \times 3,9 \times 1,75$ м, причем на внутренней поверхности кирпичного свода никаких повреждений обнаружено не было.

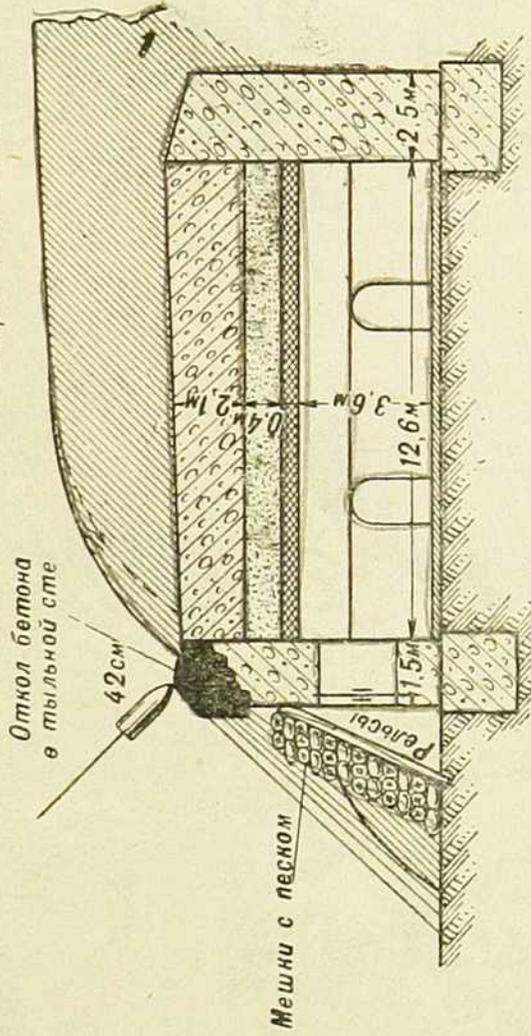
Черт. 11а. Горжевая казарма № 38 Центрального форта

- Условные обозначения
- Наз — жилые казармы
 - Канц — канцелярия
 - Кол — колодец
 - Ск — сквозник

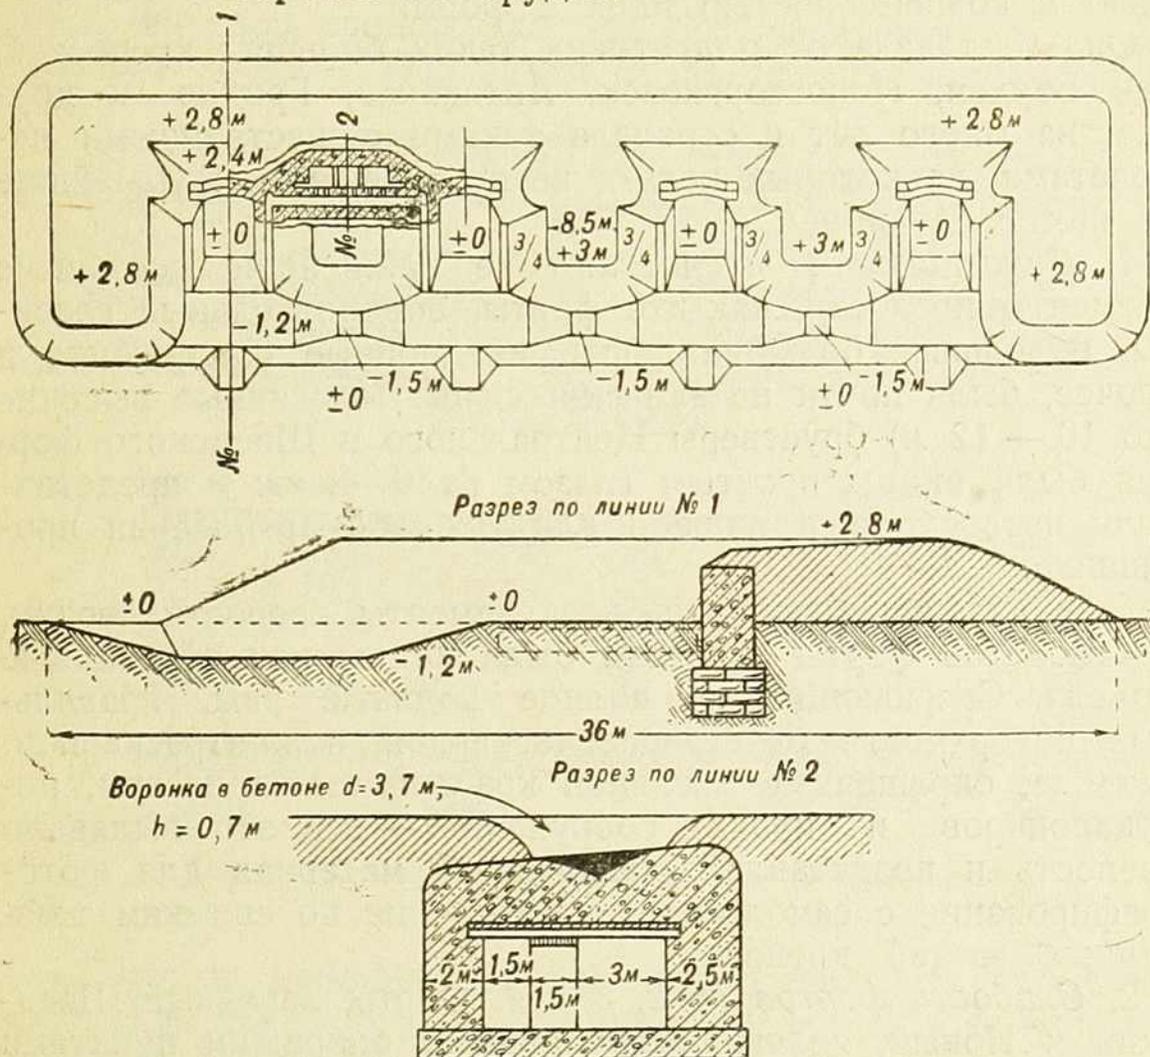
Черт. 12. Тип открытой долговременной батареи

Казематированный траверс имел помещения для одной смены артиллеристов и расходный пороховой погреб на 300—600 выстрелов на орудие.

Покрытие казематов бетонное, на двутавровых балках с асфальтовой прослойкой, толщина покрытия 2,5 м, напольные и боковые стены сплошные бетонные, толщиной 2,5 м, тыльная стена толщиной 2 м.

На черт. 12 (разрез) изображено попадание 30,5-см бомбы в плоское бетонное покрытие на двутавровых балках на батарее № 14. Бомба дала в бетоне воронку диаметром 3,7 м и глубиной 0,7 м, однако никаких повреждений внутри сооружения обнаружено не было.
