БОРЬБА
ЗА ОСОВЕЦ

БОРЬБА ЗА ОСОВЕЦ

Автор в кратком очерке описывает устройство и состояние крепости Осовец к началу Мировой войны 1914—1918 гг. и борьбу этой крепости против германцев в 1915 г. В заключении автор **1964 г.** делает выводы, полезные для современных укрепленных районов.

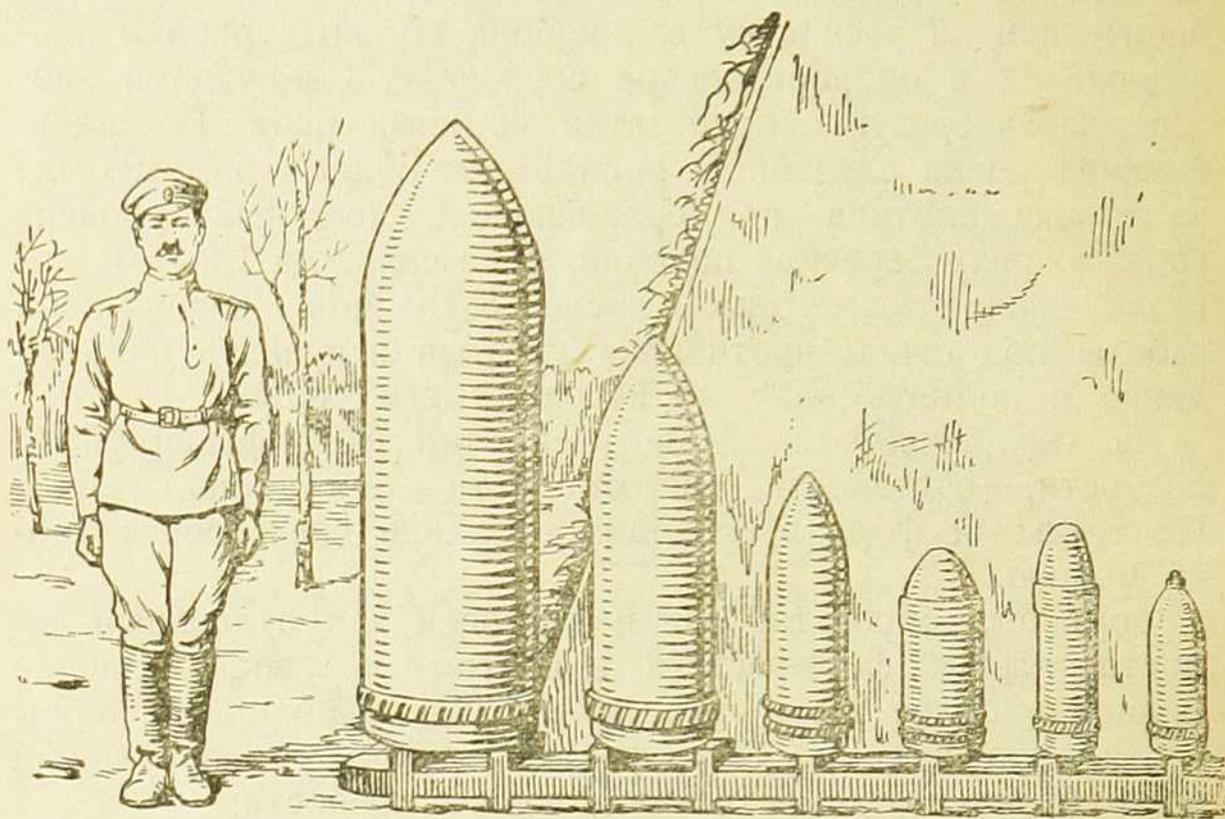
Черт. 14. Типы снарядов германской осадной артиллерии

Бомбы 42-см 30,5-см 20-см 15-см

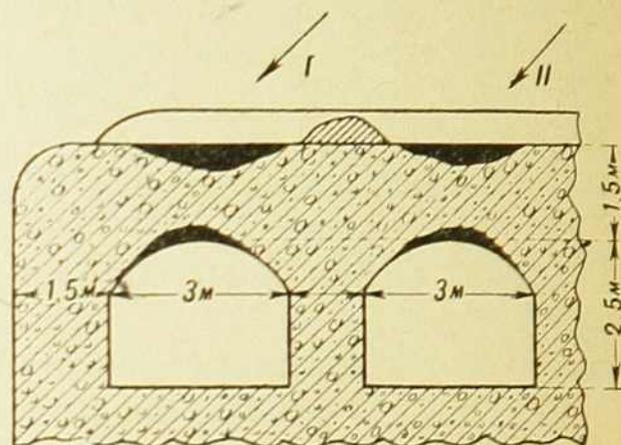
Черт. 17. Попадание 21-см бомб в бетонные своды толщ. 1,5 м.

Диаметр воронки	1,8 м
Глубина воронки	0,4 м
Диаметр откола	1,5 м
Глубина откола	0,3 м

б) *Бетонные постройки.* Бетонные сплошные своды из бетона состава 1:2:4 и даже 1:1,5:3, толщиной 1,8—2,4 м или пробиваются снарядами больших калибров (28—30,5-см), или дают на нижней поверхности отколы, опасные для жизни людей; своды толщиной менее 1,8 м дают отколы и при попадании 15—21-см бомб.

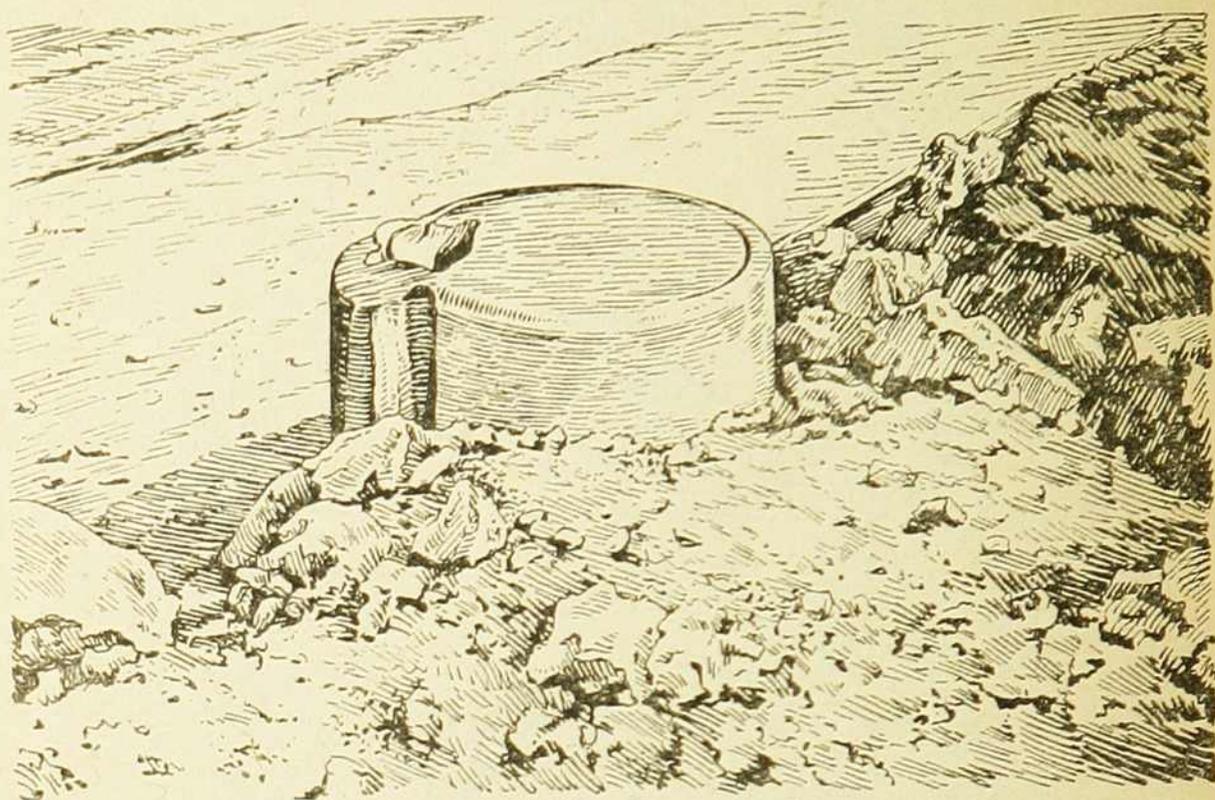
Черт. 18а. Общий вид броневого наблюдательного поста

все внутреннее оборудование поста обвалилось, бетонная кладка вокруг поста расстроена, в ней много трещин. Разрушение броневое поста указывает, что его конструкция неудовлетворительна; посты необходимо делать сплошными, без рубашки и асбестовой прослойки, применяя какие-либо иные меры для смягчения удара бомб.

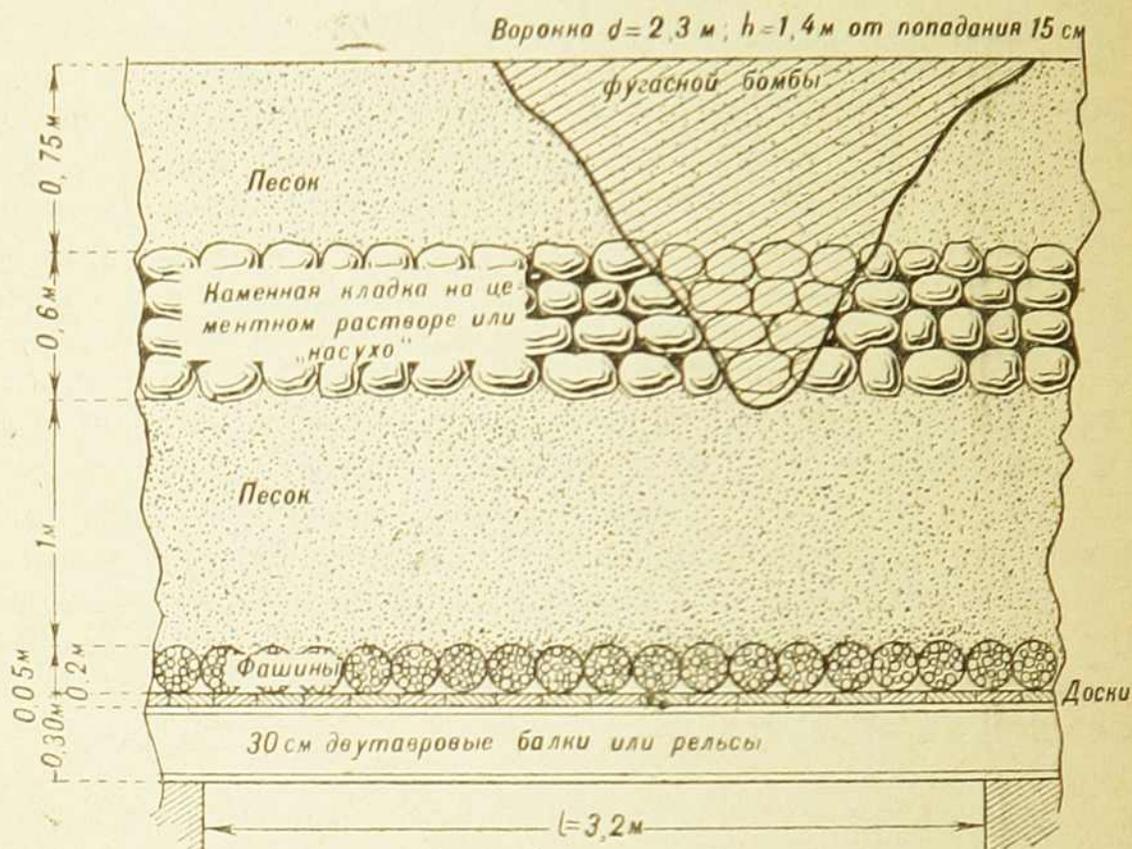
Черт. 19. Тип покрытия убежищ на Скобелевой горе

б) Возведены убежища, безопасные от 15-см бомб, на Скобелевой горе, на северном гласисе и в районе Лысой горы. Убежища строили на одно-два отделения пехоты, конструкция убежищ была или «венчатая», или «стойчатая»; для постройки убежищ широко применяли камень, двутавровые балки и рельсы. На черт. 19 указаны тип слоистого покрытия убежищ под Скобелевой горой и воронка от попадания 15-см бомб в одно из этих убежищ. Бомба пробила 0,75 м обсыпки и 0,60 м каменной кладки, уложенной «насухо»; повреждений внутри убежища не обнаружено; попаданий 21 и 30,5-см бомб в дерево-земляные убежища не было.

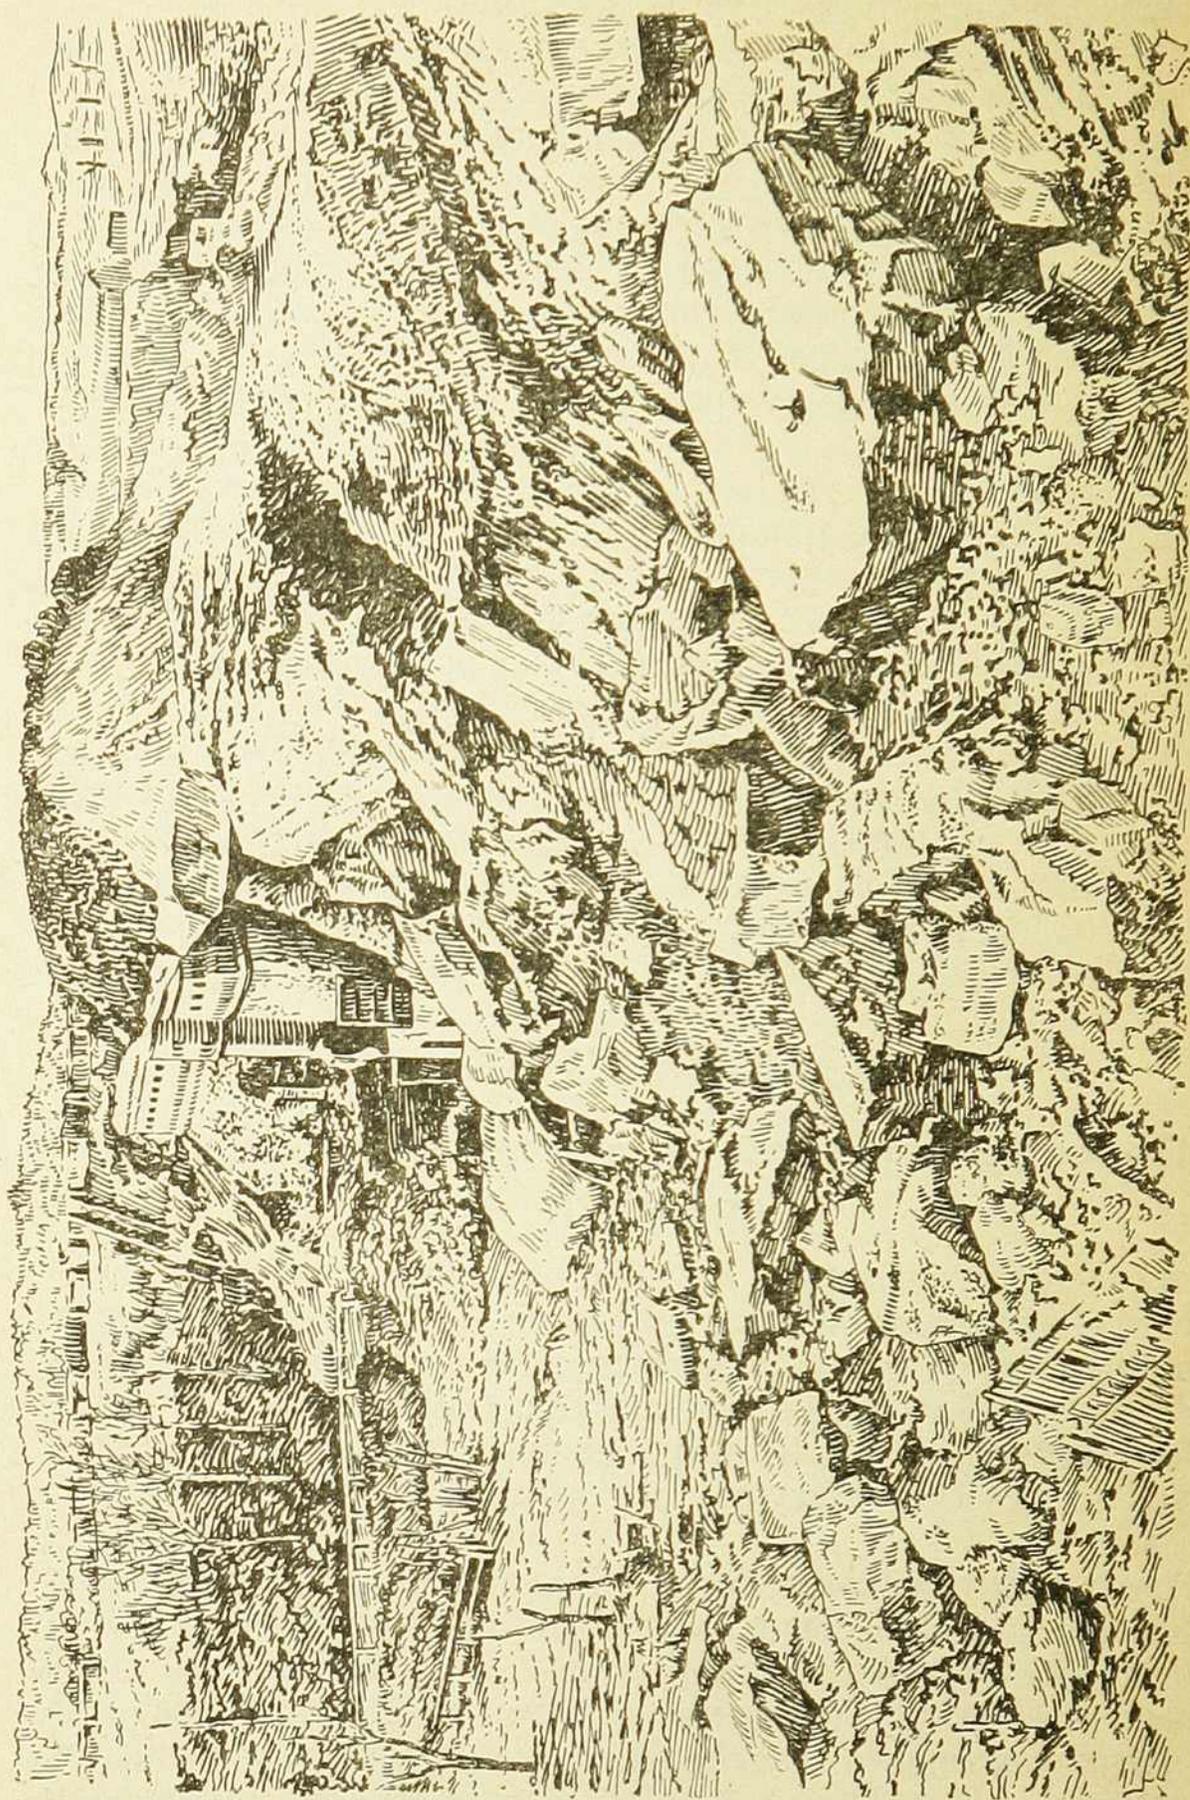
Черт. 20. Разрушение казармы № 46 при эвакуации крепости

Немцы открыли по крепости сильный артиллерийский огонь, но было уже поздно — одно за другим взлетали на воздух фортификационные сооружения и обращались в груды развалин. На черт. 20 показан фотографический снимок казармы № 46 Центрального форта после разрушения ее взрывом 1 200 кг пироксилина.
